EL MURAL DE SIQUEIROS

Luego de permanecer encerrado 17 años en contenedores, *Ejercicio Plástico*, el mural que David Alfaro Siqueiros realizó en nuestro país, parece salir de su olvido y de su trágica historia de abandono, destrucción y conflictos judiciales. En esta nota de MI Club Tecnológico, todo sobre su rescate, el traslado y el proceso de restauración estructural y pictórica de esta monumental obra.

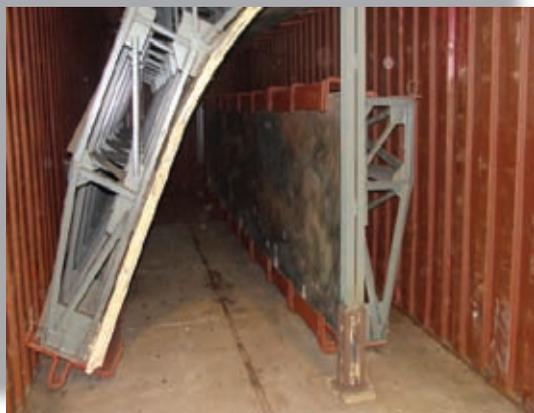
En el primer contenedor se encontraban el muro lateral liso y el zócalo bajo ventanas.

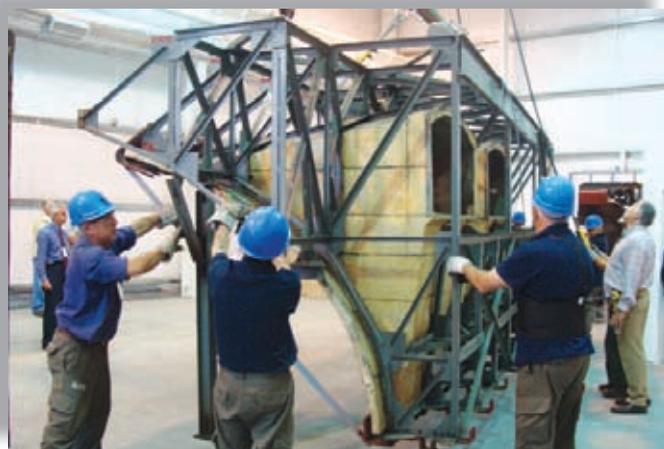
La pieza de las ventanas fue la más difícil de movilizar: pesa casi 3 mil kilos y tiene 6 metros de largo.

“La pieza más complicada para sacar –agrega la ingeniera Brotto– fue el muro que contiene las ventanas. Como era una pieza muy grande (6 metros de largo) estaba inclinada y encajada dentro del contenedor. Además, al pesar tres mil kilos y ser de formas irregulares, el peso estaba desbalanceado y resultó complejo equilibrarla para luego recién moverla”.

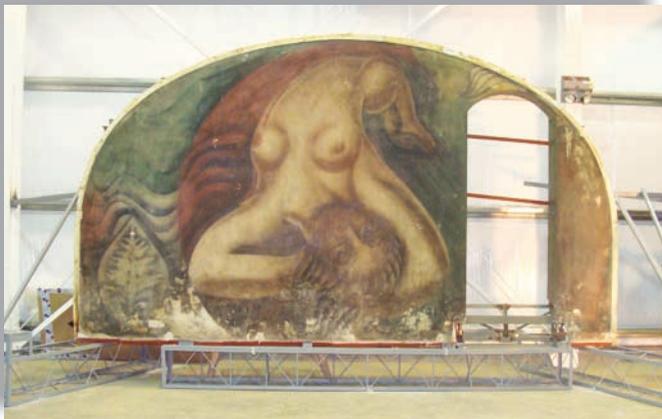
A pedido de los restauradores, los tímpanos debieron verticalizarse y elevarse del piso unos 60 centímetros.

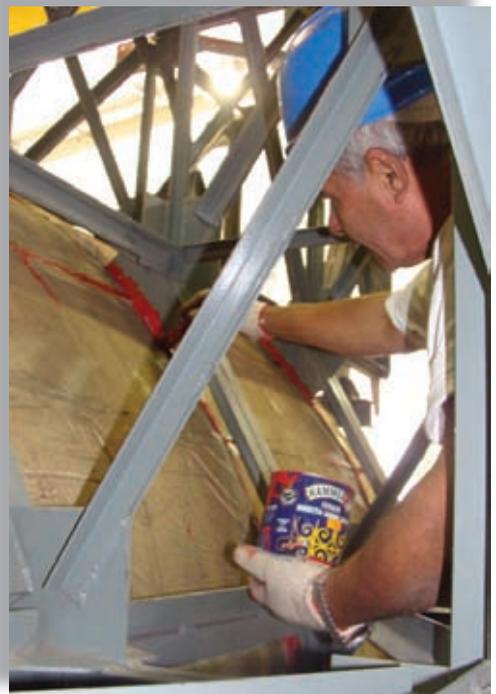
tructura no presentaba importantes signos de deterioro como inicialmente se pensaba. Obviamente, existían puntos de oxidación de la estructura metálica en contacto con la resina que la unía al muro. Sumado a esto, la humedad hizo que esa resina se abriera y se separara del esqueleto metálico.

Los trabajos de restauración estructural evitaron el avance de la corrosión en el esqueleto metálico.

Para evitar el avance de la corrosión y poder realizar el prearmado, la Universidad se encargó de realizar un tratamiento específico sobre estos puntos críticos. Para ello, con métodos manuales y sin tocar la capa pictórica, se quitó la resina superficial y se dejó al descubierto la superficie metálica. Luego se la limpió con un cepillo de cerdas

metálicas y se aplicó la misma resina que se había utilizado en el proceso de desmonte en 1991. Finalmente, se recubrió la estructura tratada con un producto a base de pinturas epoxídicas modificadas, sin solventes, y luego se rellenaron las juntas con la misma sustancia, para que las partes quedaran definitivamente adheridas y selladas.
