EL MURAL DE SIQUEIROS

Luego de permanecer encerrado 17 años en contenedores, *Ejercicio Plástico*, el mural que David Alfaro Siqueiros realizó en nuestro país, parece salir de su olvido y de su trágica historia de abandono, destrucción y conflictos judiciales. En esta nota de MI Club Tecnológico, todo sobre su rescate, el traslado y el proceso de restauración estructural y pictórica de esta monumental obra.

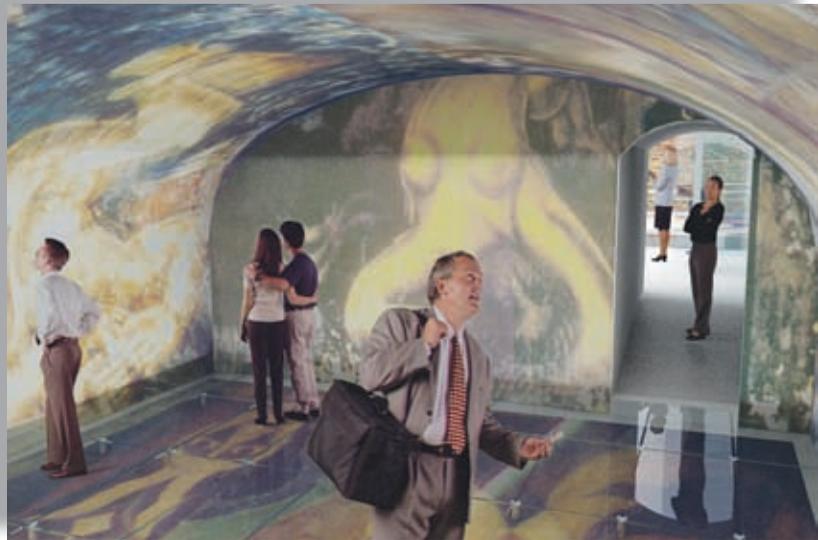
Así se podrá ver al mural *Ejercicio Plástico* durante los festejos del Bicentenario de la Nación.

el prearmado del mural dentro del galpón. Esta necesidad quedó al descubierto en el momento en que el equipo técnico de la UTN realizó el emplazamiento del muro lateral con ventanas y su zócalo. En esta tarea, se visualizaron problemas de ajuste en los bulones de unión de ambas piezas, debido a las dilataciones y contracciones lógicas que han sufrido las mismas en forma independiente.

Sin embargo, antes de hacer el traslado definitivo, en el mes de marzo está previsto ejecutar
